# Delaminatie gelaagd glas door verkeerde kit

**De eigenaar van een gebouw vraagt zich af of de verkleuring van glas in een trapafdeling tot gevaarlijke situaties kan leiden. De verkleuring blijkt onthechting te zijn en een verkeerd gekozen kit de oorzaak van het probleem. Er is echter (nog) geen gevaarlijke situatie ontstaan.**

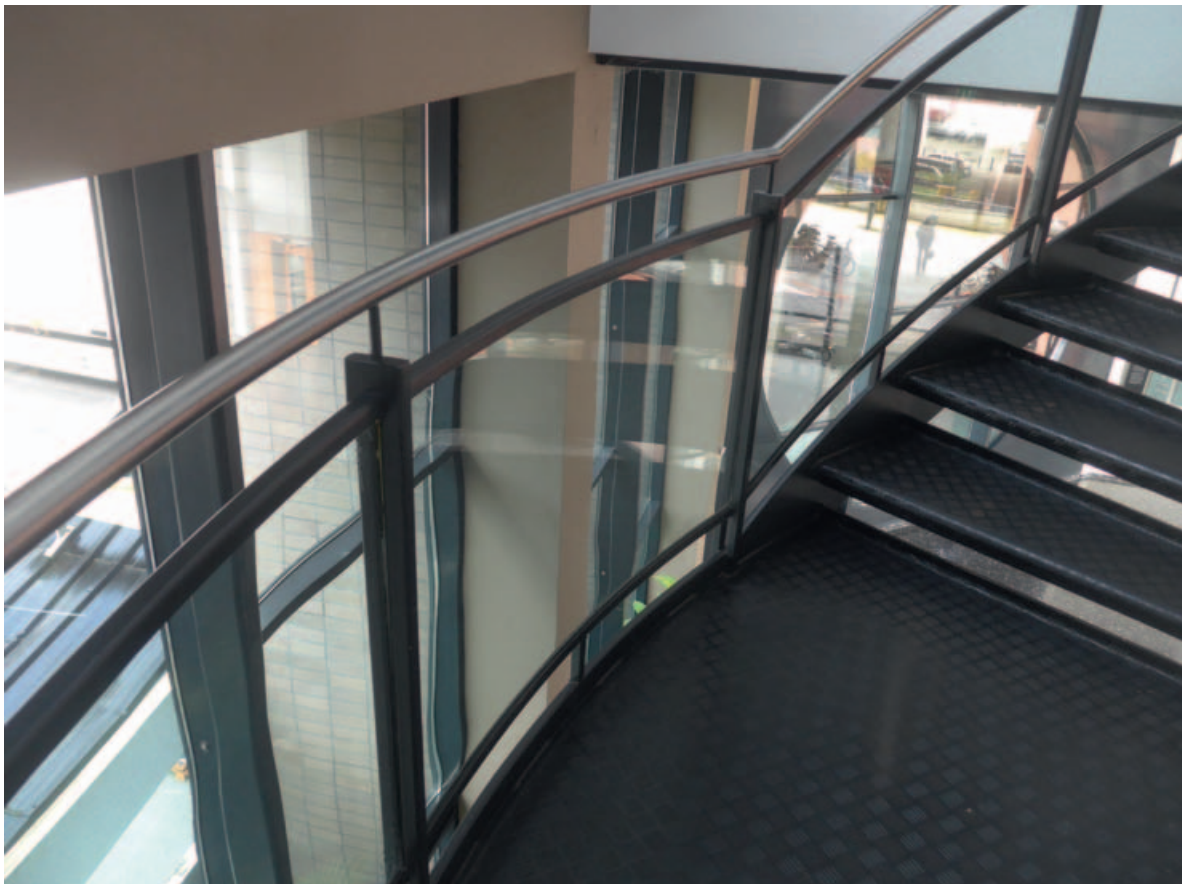
Bij de ruiten is nabij de randen een gele verkleuring van de laag tussen de glasplaten te herkennen. Deze verkleuring strekt zich uit tot circa 40 millimeter vanaf de ruitrand. Het geel verkleurde deel loopt geleidelijk over in een heldere 'kleurloze' zone. Waar de verkleuring overgaat in het deel van het glas dat geen afwijkingen vertoont, is een grillig patroon te herkennen. Dit is goed te zien op de rechter foto.

Nadat een ruit is uitgenomen blijkt dat op de locatie waar het glas is verkleurd, er tussen het glas en de PVB-tussenlaag een voelmaat met een dikte van 0,5 millimeter ingebracht kan worden. Hieruit kan worden opgemaakt dat het glas van de PVB-tussenlaag

is onthecht. Onthechting van glas van de tussenlaag kan meerdere oorzaken hebben. Zo kan de inwerking van vocht of de inwerking van weekmakers uit beglazingsproducten die in contact staan met de ruitrand, aanleiding geven tot delaminatie. Maar ook productiegerelateerde aspecten kunnen tot delaminatie van gelaagd glas leiden.

Door onder strijklicht naar het glas te kijken is geverifieerd of het glas nabij de ruitrand vervormingen vertoont. Dit blijkt niet het geval te zijn, het glas heeft een juist gebogen vorm. Hierdoor lijkt het onwaarschijnlijk dat sprake is van verkeerd geproduceerde ruiten. De inwerking van vocht is vanwege de binnentoeëpassing uit te sluiten. Wanneer de beglazingskit nader wordt onderzocht blijkt dat deze van structuur is gewijzigd op de locatie waar de kit met het glas in contact staat. De kit blijkt hier plakkerig te zijn. Hieruit kan worden opgemaakt dat de weekmakers van de kit met het PVB gereageerd hebben en een verkeerd gekozen kit de oorzaak van het probleem is.

Het antwoord op de vraag of het glas te herstellen is, is kort maar krachtig; nee. Als glas eenmaal is gedelamineerd zal herstel niet meer mogelijk zijn. Of nu sprake is van een onveilige situatie is afhankelijk van de reststerkte van het glas. Om hierover een uitspraak te kunnen doen, zijn voor de voor sterkte maatgevende ruit glassterkteberekeningen uitgevoerd. Om extra veiligheid in te bouwen is hierbij ook gekeken naar een situatie waarbij de glasplaten

Uit de glassterkteberekeningen en risicoanalyse volgt geen directe aanleiding tot vervanging van de ruiten over te gaan. De opgetreden delaminatie brengt hooguit een esthetische verstoring teweeg. Om veiligheidsredenen zullen de glasplaten echter wel gedurende enkele jaren gemonitord worden, waarbij zal worden nagegaan of de delaminatie toeneemt. Mocht dat zo zijn, dan zal de situatie nogmaals moeten worden beoordeeld. <

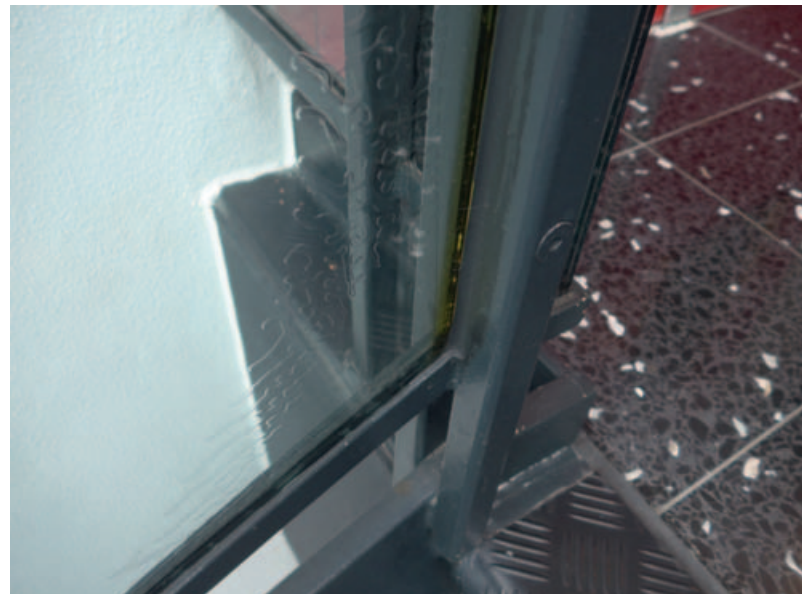
**Waar de verkleuring overgaat in het deel van het glas dat geen afwijkingen vertoont, is een grillig patroon te herkennen.**
