## Brandveilig Sint Hubertus vraagt om innovatief maatwerk

Om de brandveiligheid van jachthuis Sint Hubertus te vergroten, moesten creatieve en innovatieve oplossingen worden bedacht. Zoals paneeldeuren met transparante brandwerende coating en ledverlichting onder de vloerbedekking als vluchtrouteaanduiding.

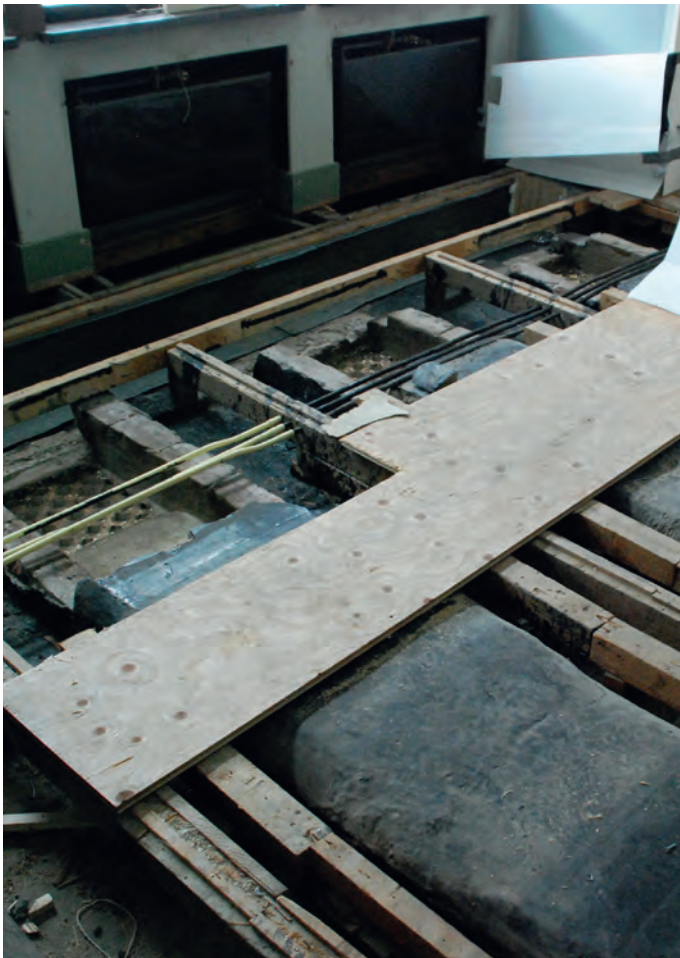
*Leidingen in de verdiepingvloeren, met zicht op de gemetselde plafonds. Leidingdoorvoeren zijn brandwerend gemaakt.*

De compartimentering is ook verticaal doorgezet. De gemetselde plafondgewelven voldeden daarvoor. Wel moesten de keramische potten hierin worden gevuld met steenwol en worden afgesmeerd. Ook de bovenzijde van de rolluikkasten (die zich aan de binnenzijde van de gevel bevinden) zijn brandwerend bekleed. Voor het plafond van de verdieping lag een en ander wat lastiger. Hier is vanaf de bovenzijde brandwerende bekleding aangebracht tussen de houten balklagen. Dat kon omdat de houten vloeren toch gelijft waren voor vervanging van de installaties, zonder aantasting van de oude stucplafonds. De brandwerende beplating is opgelegd op strookjes brandwerende beplating die tegen de zijkant van de balken zijn bevestigd. De onderkant van de balk is dus niet brandwerend bekleed, maar de balk zelf haalt ook zonder dat wel de vereiste 20 minuten.

Waar bekabeling de compartimentsgrenzen doorbreekt is brandwerende pasta toegepast. “Er is echter om andere redenen een type mantelbuis toegepast waarvan niet bekend is wat de brandwerende pasta daar op termijn mee doet. Als scheidende laag is

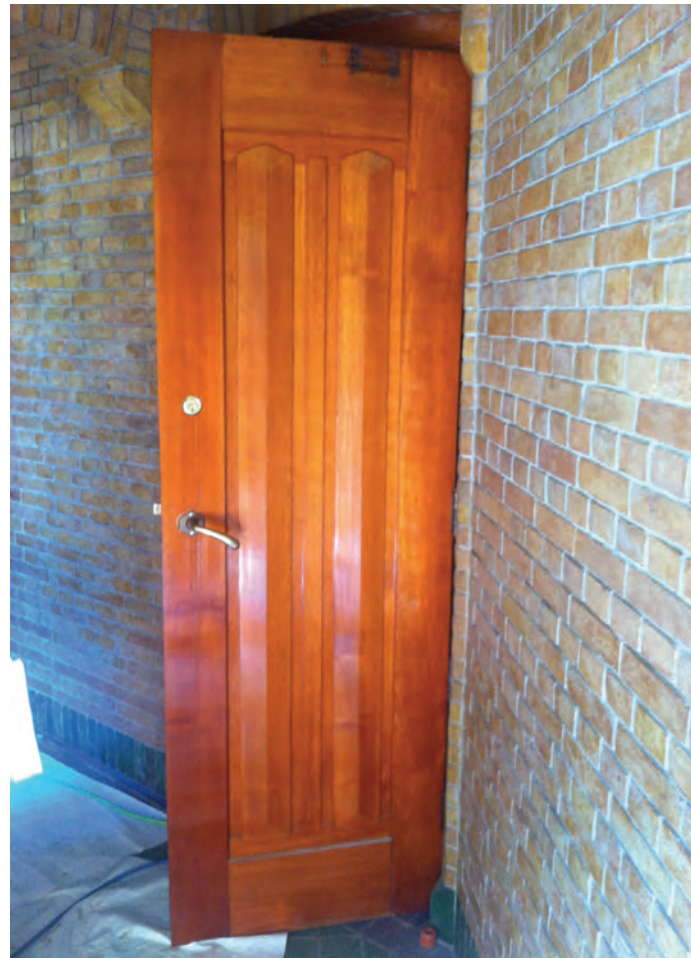
*Er is veel onderzoek gedaan om de brandwerendheid van de blank afgewerkte teakhouten deur te verhogen.*

de deuren. Alle deuren zijn daarvoor onderzocht door Nieman Raadgevende Ingenieurs. Een aantal deuren kon voldoen aan de eis van 20 minuten; enkele andere niet. Van de deuren die niet voldeden kon een aantal probleemloos worden vervangen. Dat gold echter niet voor twee blank afgewerkte teakhouten paneeldeuren. Er was de Rijksgebouwendienst en Monumentenzorg veel aan gelegen op deze plaats de oorspronkelijke deuren te behouden. Op de dunste plekken, tussen de panelen, was het hout echter slechts 12 mm dik. En dat was echt te weinig. Peutz presenteerde een aantal oplossingen: de deur in de dikte doorzagen om er een brandwerende plaat tussen te zetten; de panelen vervangen door brandwerende beplating afgewerkt met houtfineer; of toch een replica laten maken. Tot Keuning in een gesprek met Multifire een transparante coating ontdekte. Die coating was echter niet bedoeld voor het verbeteren van de WBDBO, maar voor het verbeteren van de brandvoortplantingsklasse. De opschuimende coating zorgt ervoor dat het oppervlak van het hout wordt afgeschermd van de hitte, waardoor het hout minder gemakkelijk ontbrandt en de brand zich minder snel

voortplant over het oppervlak. “Maar als het later gaat ontbranden, zou het de weerstand tegen branddoorslag toch ook moeten verbeteren. En we hadden maar vijf minuten verbetering nodig.”

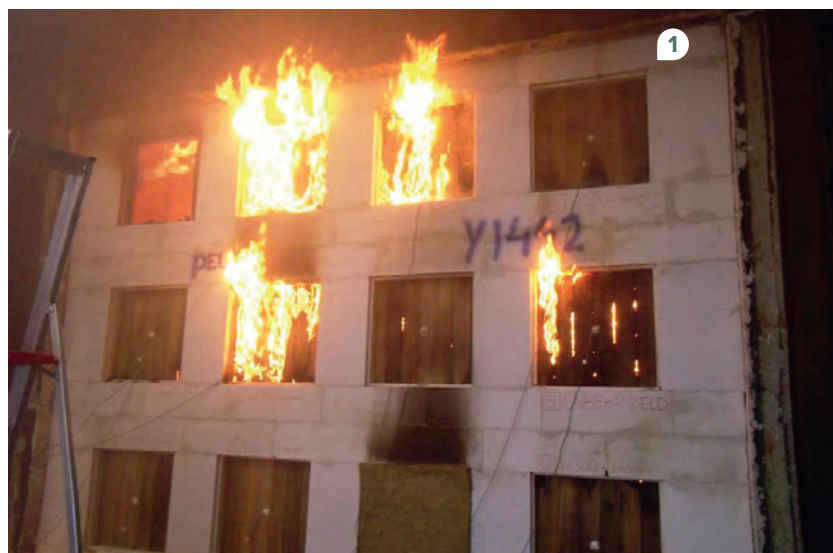
1 // Brandproef met teakhouten elementen voorzien van verschillende laagdiktes opschuimende blanke coating. 2 // Nozzle, luchtslang en meetkast, zoals die worden ingebouwd in de plafonds. 3 // Vluchtrouteaanduiding zonder (links) en met tapijt (rechts).

Dit is uitgebreid getest met 12 mm dikke teakhouten panelen met drie verschillende laagdiktes en een onbehandeld paneel. Om elk toeval uit te sluiten zijn van elke variant drie panelen gemaakt, die op verschillende plekken in de oven van Peutz getest zijn. Uit de test bleek dat een dunne laag al voldoende was; om enige reserve te hebben is gekozen voor de net iets dikkere laag. Daarmee wordt alleen de dunne groef tussen de panelen behandeld, inclusief de sponning waarin de panelen vallen. Voor voortijdige branduitbreiding via de naden langs de kozijnen is Keuning niet zo bang. “Vooral niet bij paneeldeuren. Juist paneeldeuren trekken minder snel krom dan massieve deuren. Door de aanslag te verbreden tot 25 millimeter kun je dan in veel gevallen al 30 minuten halen zonder opschuimend materiaal. Er komt dan wel hitte door de naad die de deur of het kozijn zou kunnen doen ontvlammen, maar dat duurt lang bij een deur die niet kromtrekt, en zeker bij hardhout.” Dat gesprek met Multifire ging overigens over brandwerende coating voor een aantal stalen liggers in de plafondconstructies. Die moesten in het zicht blijven en weer in originele kleuren
