Hoe realiseer je een brandveilige gevel?

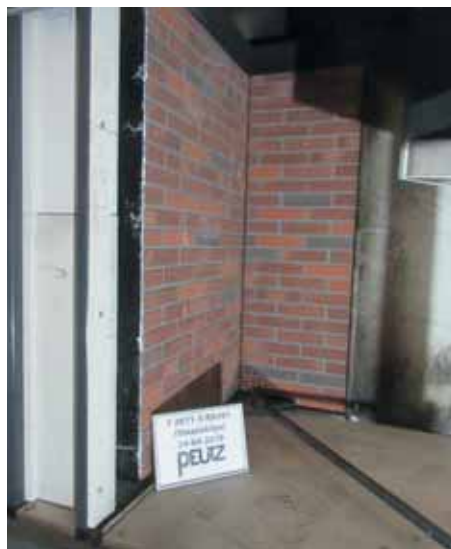
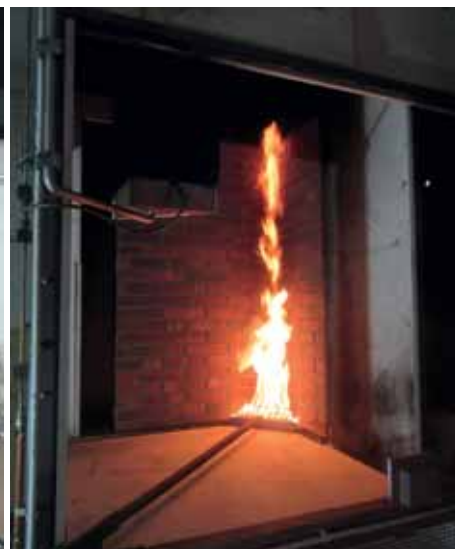
test bij brandklasse B of D is de SBI-test volgens EN 13823. De foto laat een SBI-test zien aan een proefstuk van een prefab-element,

SBI-test volgens EN 13823: Prefab renovatieschil.

in dit geval een complete mock-up van een renovatiegevel.

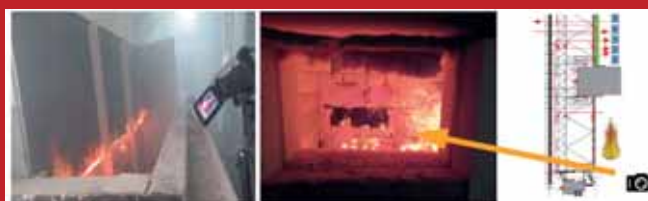
In de afbeelding (rechts) is de doorsnede van het te onderzoeken systeem te zien, waarin duidelijk is aangegeven welke brandtrajecten zijn onderzocht op branddoorslag (trajecten 1 t/m 5). De groene lijn geeft het te beoordelen oppervlak van het bovenliggende brandcompartiment weer; dit is de woning (of ruimte) die beschermd dient te worden bij een brand in het onderliggende appartement. De scheiding moet gedurende minimaal 60 minuten voldoen aan de criteria vlamdichtheid en temperatuur.

In de afbeelding (links) is de situatie zichtbaar na circa 10 minuten beproevingsduur. Goed te zien is dat de brand via het ventilatierooster in de spouw van het gevelsysteem terecht is gekomen. In het midden is een afbeelding te zien van de binnenzijde van de houtskeletbouwgevel na circa 60 minuten

Brandtest volgens EN 1363-1 met de standaard brandkromme: simulatie brandtrajecten 1,2 en 3 om de vloerrand heen.

beproeving. Goed te zien is dat de gipsvezelplaten aan de binnenzijde reeds kapot zijn; de temperatuur in de oven is op dat tijdstip circa 950 °C.

Traject 1, directe doorbranding van een ventilatierooster zonder aanvullende voorzieningen is normaliter een groot vraagteken. Immers, het vuur komt in het geteste systeem daarvoor snel in de spouw van de gevel terecht. De trajecten 2 en 3 om de vloerrand zijn meestal 'voer' voor een brandveiligheidsadviseur, mede omdat voor deze details in Nederland geen specifieke testmethoden zijn aangewezen. Daardoor worden voor de onderbouwing van deze trajecten slechts in beperkte mate testen uitgevoerd. Wel zijn er voldoende testmogelijkheden beschikbaar via Europese testmethoden. Voor de trajecten 4 en 5 zijn in totaal zes 'reguliere' brandwerendheidsbeproevingen uitgevoerd.

De conclusie van het onderzoek was dat ruimschoots aan de eisen van branddoorslag via de vloerrand wordt voldaan (trajecten 1 t/m 3) en dat de geteste oplossing ruimschoots voldoet aan de eis van 60 minuten, inclusief simulatie van een ventilatierooster zonder aanvullende voorzieningen. De brand kwam weliswaar binnen enkele minuten in de spouw tussen de PIR isolatie en de cementgebonden buitenplaat terecht, maar dit heeft niet geresulteerd in een oncontroleerbaar afbrandscenario. In deze situatie was de spouw 28 mm breed en er was een beperkte ventilatieopening aanwezig voor bouw fysieke aspecten. Tijdens de brand trad slechts een beperkte luchtstroming op en de rookkolom in de spouw zorgde voor een vertraging van de interne brand.

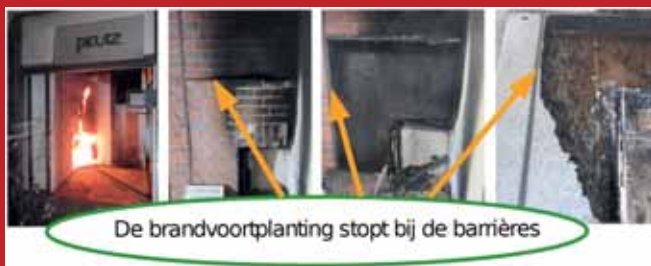
Verlengde SBI-test inclusief kunststof kozijn in analogie met EN 13823.

geen te open delen, roosters of doorvoeringen. Deze details worden doorgaans door een brandveiligheidsadviseur beoordeeld, maar kunnen dus wel degelijk beproefd worden. Voor deze testserie hebben we doelbewust de duur van de SBI-test verlengt tot 60 minuten. Op deze manier is gesimuleerd dat een uitslaande brand via een kunststof kozijn in het gevelement terecht kan komen. Met aanvullende thermokoppels is nauwkeurig onderzocht hoe de brand zich binnen in het element verspreidt, de thermokoppels zijn tijdens de productie van het proefstuk verwerkt in de isolatie. In de afbeelding is het verloop van de test en het resultaat weergegeven.

De conclusie van het onderzoek was dat met interne 'barrières' wordt voorkomen dat de brand zich verder verspreidt. Door compartimentering van de gevel wordt gewaarborgd dat wanneer de brand via een (kunststof) kozijn in de gevel terechtkomt deze brandvoortplanting slechts een klein stuk kan optreden en wordt gestopt. Een beproefde veilige oplossing met een ogenschijnlijk simpele oplossing.

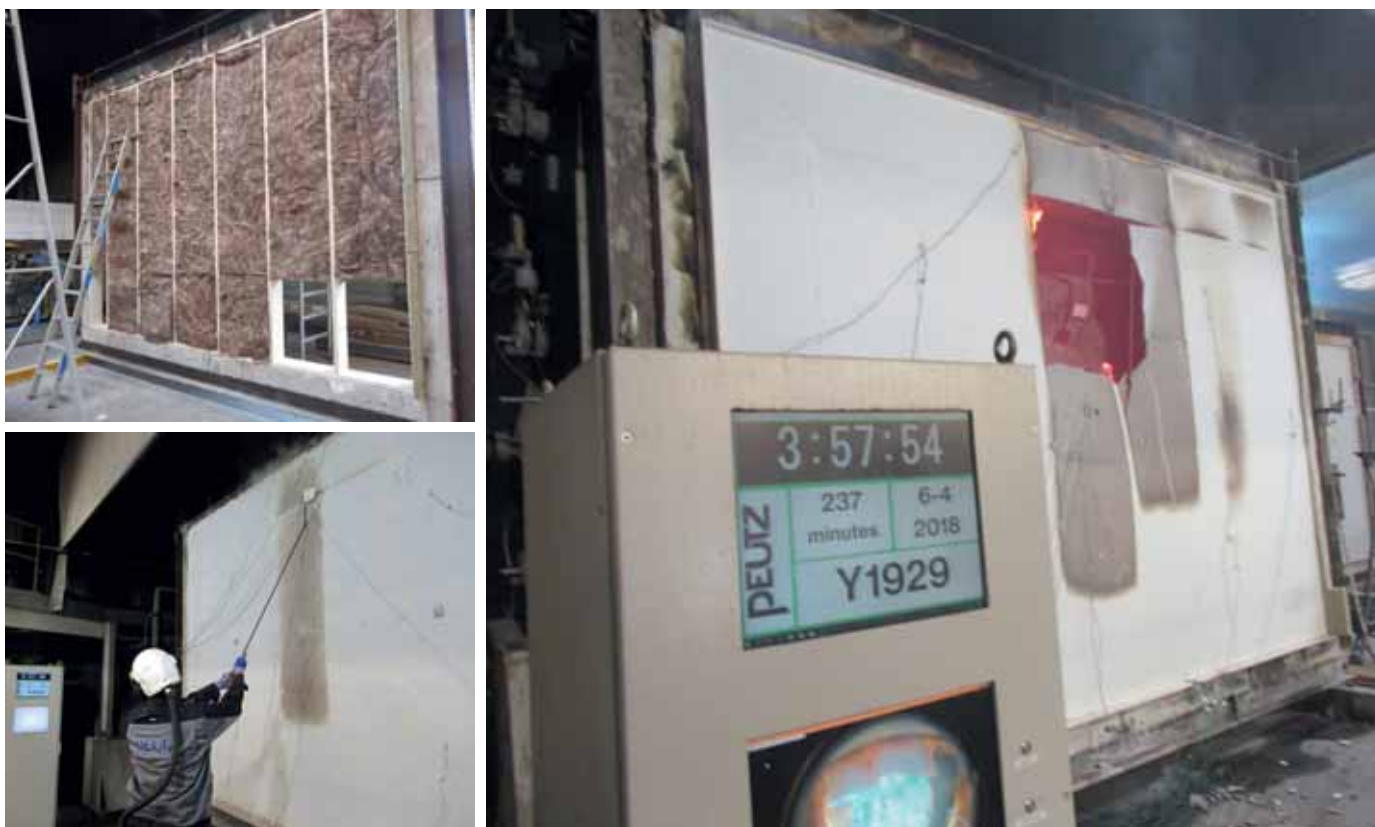
Op de foto is een brandwerendheidsbeproeving van een niet-dragende buitengevel te zien. Deze test is uitgevoerd volgens EN 1364-1 aan de buitenzijde van de gevel, blootgesteld aan de gereduceerde brand-

kromme (de buitenbrandkromme). Deze heeft een classificatie behaald van 180 minuten voor de criteria vlamdichtheid en temperatuur. Volgens de EN 13501-2 wordt dat uitgedrukt in een klasse EI 180-ef. Voor de oplettende lezer: er ontstond een gat in de gevelconstructie op 237 minuten, dus nét voor de hoogst haalbare classificatiegrens van vier uur!

Brandtest volgens EN 1364-1: Niet-dragende houtskeletbouw buitengevel.
