Ontwikkelingen in de regelgeving en praktijk van brandtesten

De lange weg naar een brandveilige gevel

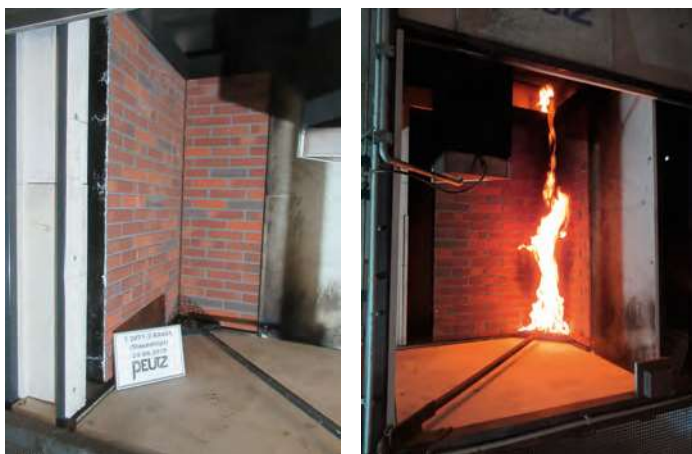
SBI-test volgens EN 13823: prefab renovatieschil, hier een complete mock-up van een renovatiegevel.

de spouw achter de gevelbeplating meegenomen in de test of niet? Gelukkig is daar de laatste tijd steeds meer overeenstemming over en inmiddels worden er complete mock-ups van de gevel aangeleverd, overeenkomstig de toepassing in praktijk dus inclusief luchtspouw en achterliggende isolatie.

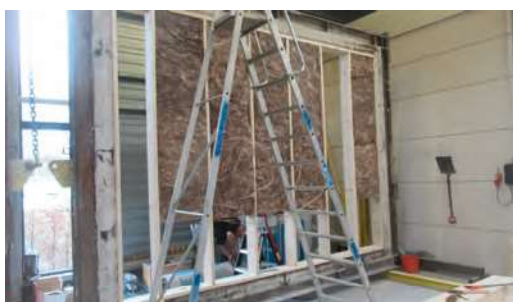
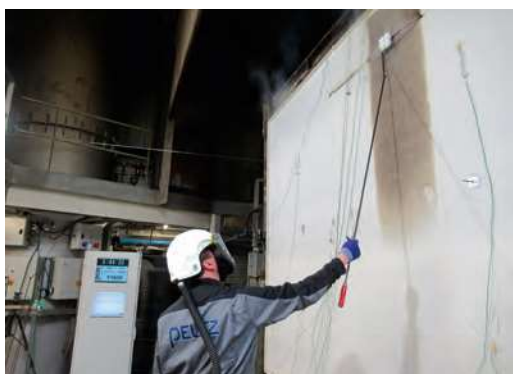
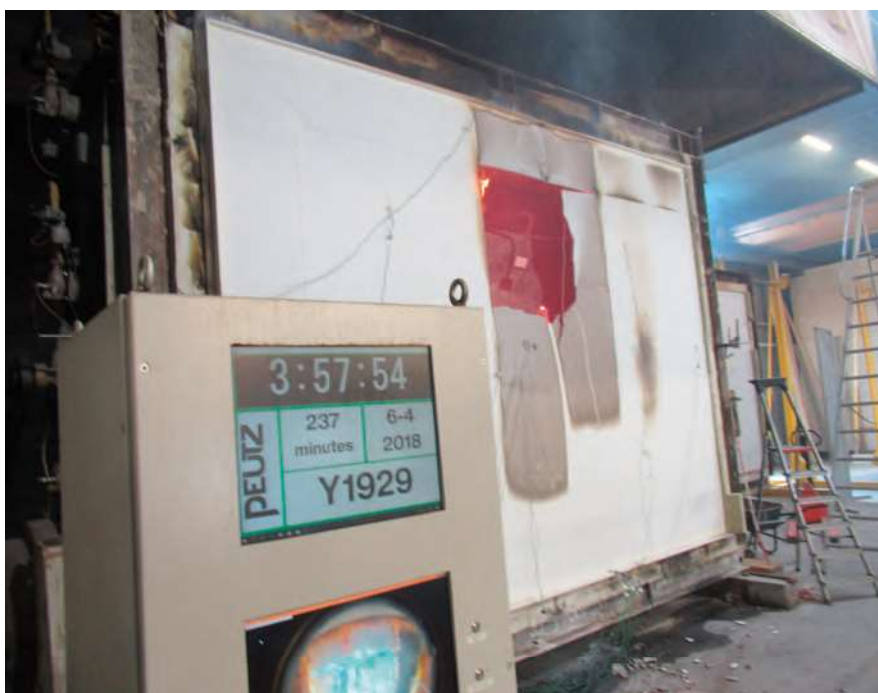
Op de foto is een brandwerendheidsbeproeving van een niet-dragende buitengevel te zien. Deze test is uitgevoerd volgens EN 1364-1 met blootstelling aan de buitenzijde van de gevel en de gereduceerde brandkromme (de buitenbrandkromme ef). Deze heeft een classificatie behaald van 180 minuten voor de criteria vlamdichtheid en temperatuur van buiten naar binnen (o→i). Volgens de EN 13501-2 wordt dat uitgedrukt in een klasse EI 180-ef (o→i). Voor de oplettende lezer: er ontstond een gat in de gevelconstructie op 237 minuten, dus net voor de hoogst haalbare classificatiegrens van vier uur.

Brandtest volgens EN 1364-1: niet-dragende houtskeletbouw buitengevel.

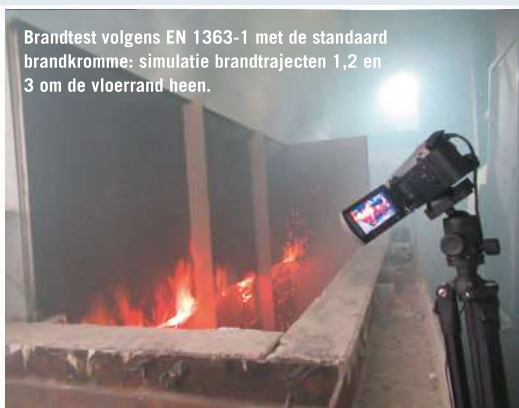
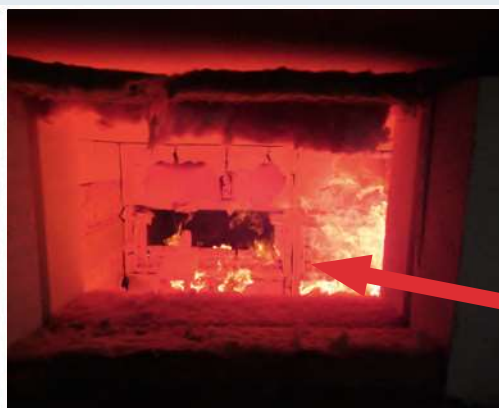
In de afbeelding (rechts) is de doorsnede van het te onderzoeken systeem te zien, waarin duidelijk is aangegeven welke brandtrajecten zijn onderzocht op branddoorslag (trajecten 1 t/m 5). De groene lijn geeft het te beoordelen oppervlak van het bovenliggende brandcompartiment weer – dit is de woning (of ruimte) die beschermd moet worden bij een brand in het onderliggende appartement. De scheiding moet minimaal 60 minuten voldoen aan de criteria vlamdichtheid en temperatuur (een WBDBO van 60 minuten).

In de afbeelding links is de situatie zichtbaar na circa 10 minuten beproevingsduur. Goed te zien is dat de brand via het ventilatierooster in de spouw van het gevelsysteem is terechtgekomen. De afbeelding in het midden toont de binnenzijde van de houtskeletbouwgevel na circa 60 minuten beproeving. Goed te zien is dat de gipsvezelplaten aan de binnenzijde reeds kapot zijn; de temperatuur in de oven is op dat tijdstip circa 950 graden Celsius. Traject 1 – directe doorbranding van een ventilatierooster zonder aanvullende voorzieningen – is normaliter een groot vraagteken.

Brandtest volgens EN 1363-1 met de standaard brandkromme: simulatie brandtrajecten 1,2 en 3 om de vloerrand heen.

Immers, het vuur komt in het geteste systeem daardoor snel in de spouw van de gevel terecht. De trajecten 2 en 3 om de vloerrand zijn meestal voor een brandveiligheidsadviseur, mede omdat voor deze details in Nederland geen specifieke testmethoden zijn aangewezen. Daardoor worden voor de onderbouw van deze trajecten slechts in beperkte mate testen uitgevoerd. Wel zijn er voldoende testmogelijkheden beschikbaar via Europese testmethoden en classificatie volgens EN 13501-2. Voor de trajecten 4 en 5 zijn in totaal zes reguliere brandwerendheidsbeproevingen uitgevoerd. De conclusie van het onderzoek was dat ruimschoots aan de eisen van branddoorslag via de vloerrand wordt voldaan (trajecten 1 t/m 3) en dat de geteste oplossing ruimschoots voldoet aan de eis van 60 minuten, inclusief simulatie van een ventilatierooster zonder aanvullende voorzieningen. De brand kwam weliswaar binnen enkele minuten in de spouw tussen de PIR-isolatie en de cementgebonden buitenplaat terecht, maar dit resulteerde niet in een oncontroleerbaar afbrandscenario. In deze situatie was de spouw 28 millimeter breed en er was een kleine ventilatieopening aanwezig. Tijdens de brand trad slechts een beperkte luchtstroming op en de rookkolom in de spouw zorgde voor een vertraging van de interne brand (er dient een spouwbarrière aanwezig te zijn in de gevel en dit systeem is niet toepasbaar met doorlopende luchtspouw). De beperkte ventilatie is nodig voor bouwfysische aspecten in de gevel. Met deze uitgebreide reeks testen is aangetoond dat op deze wijze en onder strikte voorwaarden een brandveilige houtskeletbouwgevelconstructie gerealiseerd kan worden.

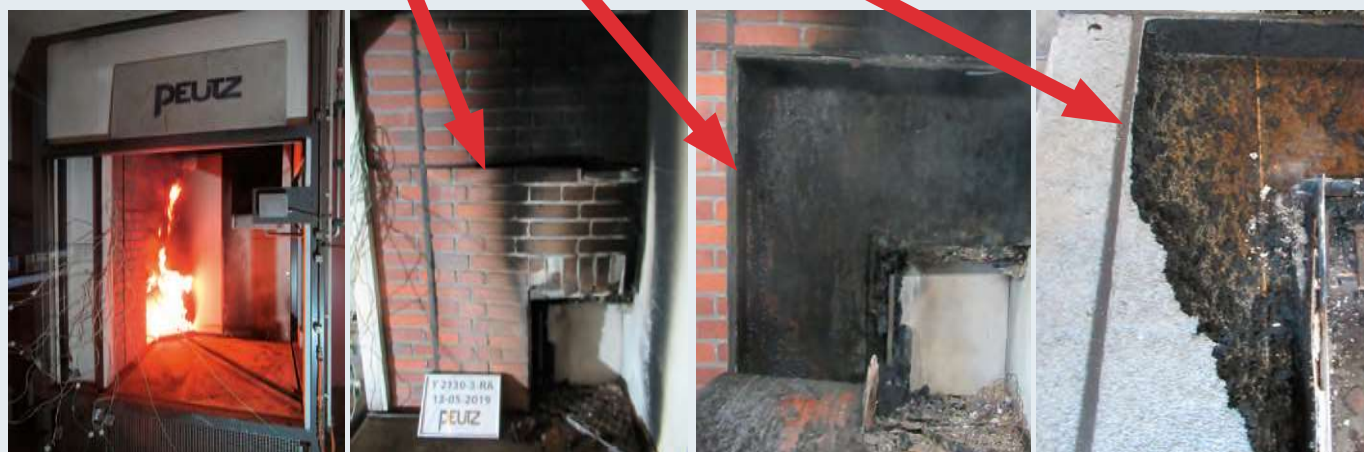
Voor deze testserie is de duur van de SBI-test verlengd tot 60 minuten om te simuleren dat een uitslaande brand via een kunststof kozijn in het gevelelement kan terechtkomen. Met aanvullende thermokoppels is nauwkeurig onderzocht hoe de brand zich binnen in het element verspreidt, de thermokoppels zijn tijdens de productie van het proefstuk verwerkt in de isolatie. In de afbeelding is het verloop van de test en het resultaat weergegeven.

De conclusie van het onderzoek was dat met interne 'barrières' wordt voorkomen dat de brand zich verder verspreidt. Door compartimentering van de gevel wordt gewaarborgd dat als de brand via een kozijn in de gevel terechtkomt deze brandvoorplanting slechts een klein stuk kan optreden en wordt gestopt. Een beproefde veilige oplossing met een ogenschijnlijk simpele maatregel.

De brandvoortplanting stopt bij de barrières

Verlengde SBI-test inclusief kunststof kozijn in analogie met EN 13823.

Een recent kwalitatief systeemonderzoek resulteerde in meerdere brandwerendheidsproeven en een flinke serie brandgedragtesten. Hierbij ging het om een prefab renovatieschil. Aangezien de SBI-test een 'bevlammings-test' is van het oppervlak en niets zegt over gevelopeningen, is voor dit systeem ook een testreeks uitgevoerd waarbij kunststof kozijnen zijn geïntegreerd in het SBI-proefstuk – in dit geval een complete gevel-mock-up. In de SBI-testmethode zitten normaliter geen grote open delen, roosters of doorvoeringen. Deze details worden doorgaans door een brandveiligheidsadviseur beoordeeld, maar kunnen dus wel degelijk beproefd worden.
