VEILIGHEIDSGLAS OOK BIJ WONINGEN VERPLICHT

Op verzoek van de eigenaar van een woning te Breda is door Peutz Geveltechniek een inspectie uitgevoerd om de oorzaak van een breuk in het binnenblad te bepalen. De woning is in 2016 opgeleverd, de bouwvergunning is begin 2015 afgegeven. De betreffende ruit is opgenomen in de achtergevel van de woning, is circa 0,8 meter breed en loopt van bovenzijde begane grondvloer tot aan de onderzijde van de eerste verdiepingsvloer.

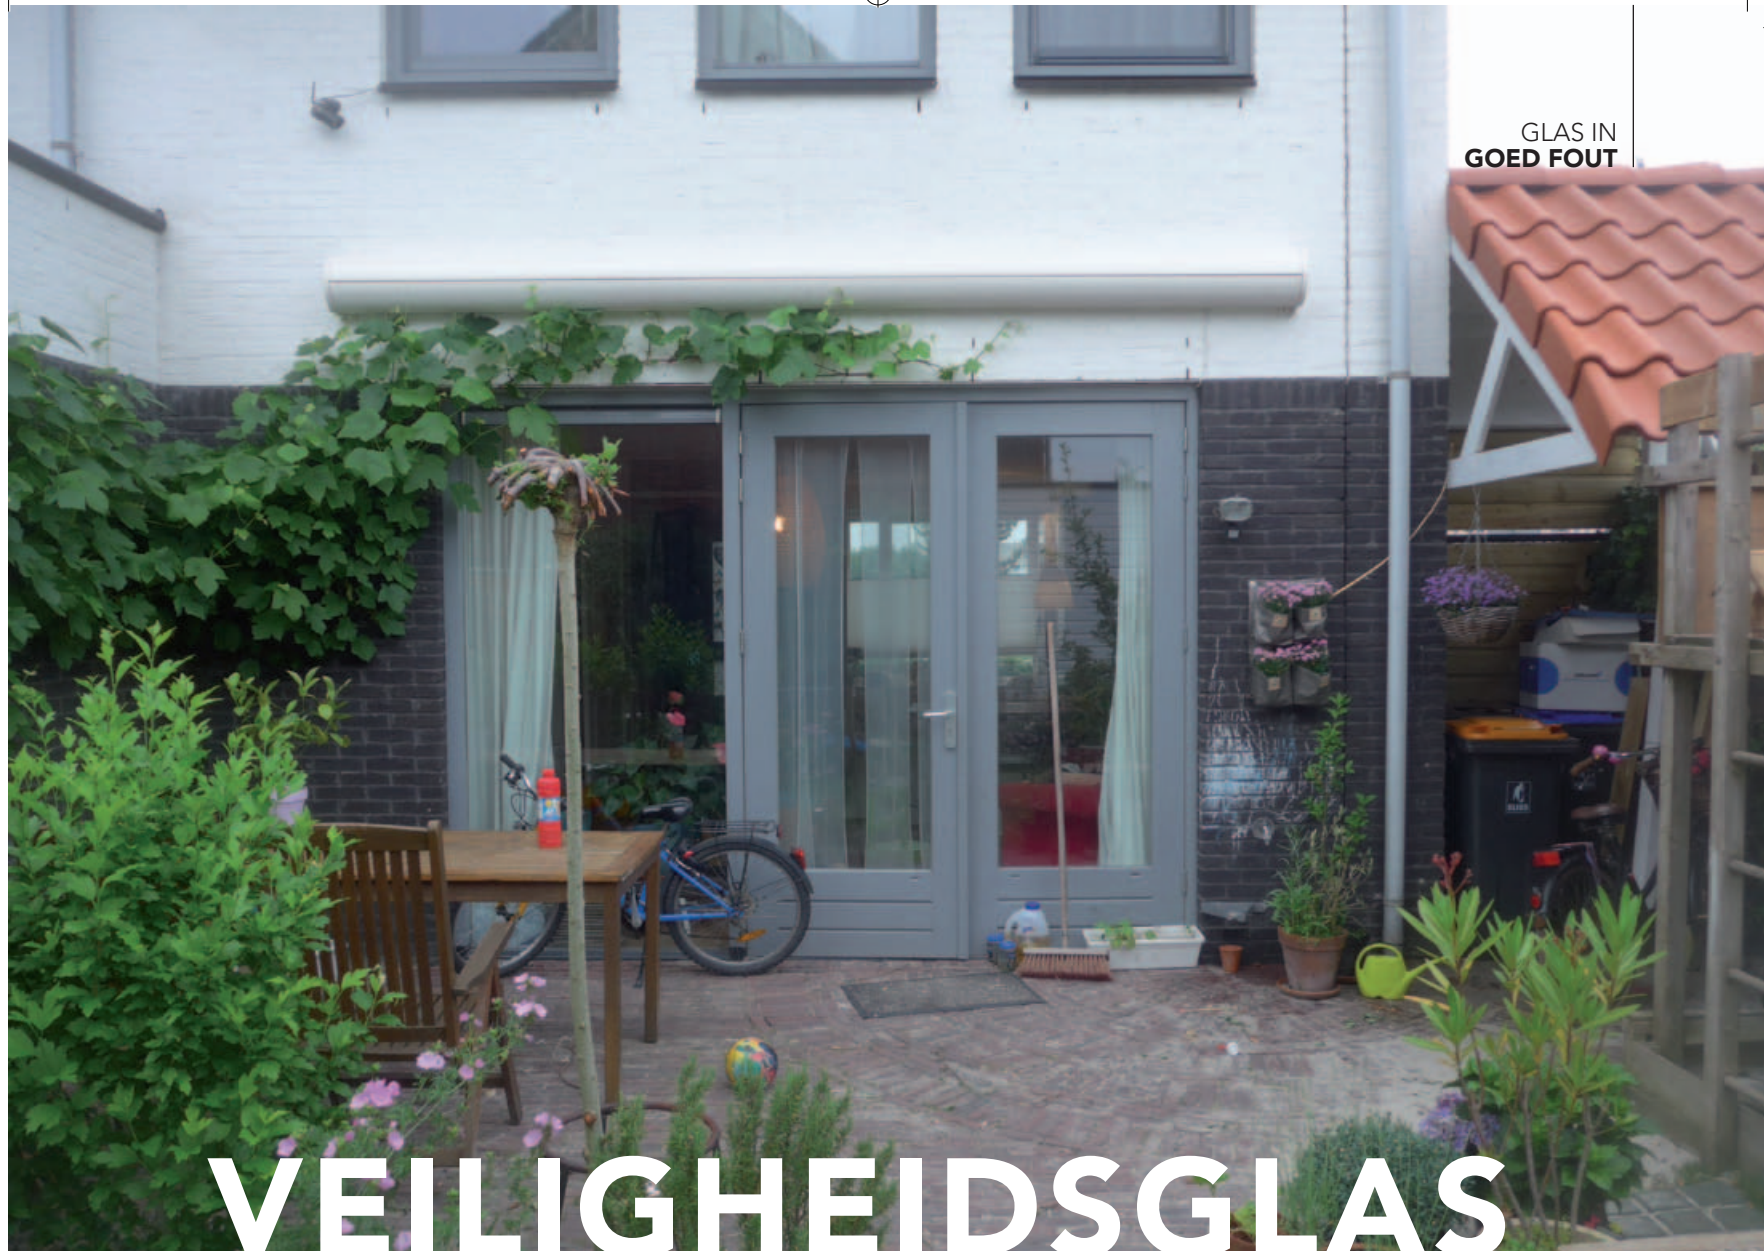
▲ Verdiepingshoog glas: het glas had voorzien moeten worden van een binnen- en buitenblad van veiligheidsglas.

Bij aanvang van de inspectie is met een elektrische glasdiktemeter en aan de hand van de inscriptie op de aluminium randverbinding van het isolatieglas de opbouw van de ruit bepaald. Wat bleek is dat het isolatieglas voorzien was van een ongehard ongelaagd binnen- en buitenblad. De exacte opbouw betreft 6(15)4. Zowel het binnenblad als het buitenblad kunnen derhalve conform NEN 3569 niet getypeerd worden als veiligheidsglas. Wat volgde was een discussie of het glas nu wel of niet voorzien diende te zijn van letselwerende glasbladen. Een discussie die regelmatig terugkomt in de woningbouw. Door de aannemer wordt dan frequent aangegeven dat het voldoen aan NEN 3569 niet verplicht is, het Bouwbesluit verwijst immers niet naar de norm. En dat de mogelijkheid tot toepassing van veiligheidsglas als optie is opgenomen (meerwerk derhalve). Om hierover een uitspraak te kunnen doen, is gekeken welke eisen het Bouwbesluit over dit onderwerp geeft.

De uitkomst van deze rekensom is 126, terwijl voor een aanvaardbaar risico bij eventuele glasbreuk 25 de maximale waarde is. Met andere woorden: wil men voldoen aan het Bouwbesluit dan had het glas voorzien moeten worden van een binnen- en buitenblad bestaande uit veiligheidsglas. Het toegepaste glas voldoet dus niet aan de sterkte-eisen die tegenwoordig door het Bouwbesluit zijn voorgeschreven.

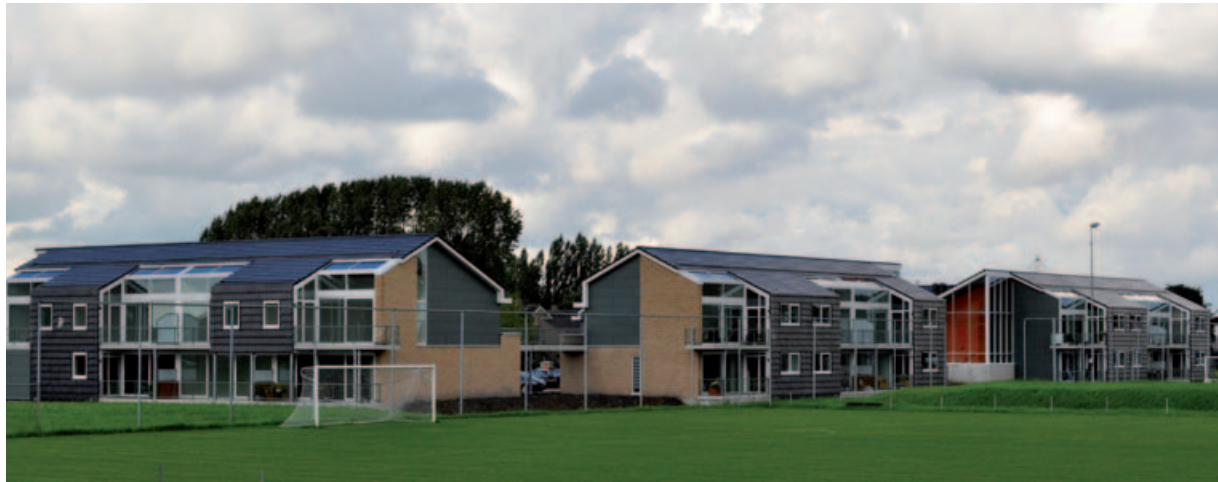
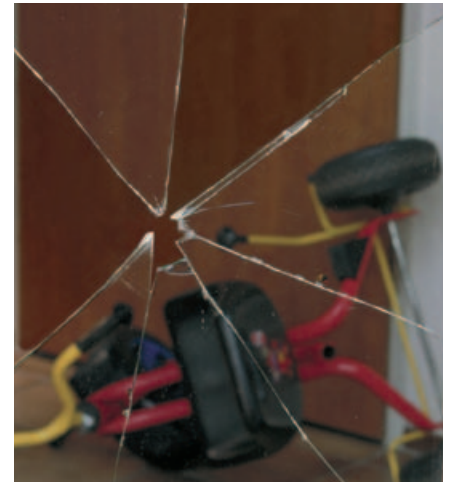
▲ Op de verdieping is veiligheidsglas geen discussie om redenen van doorvalveiligheid, maar op de begane grond is letselwering van toepassing.

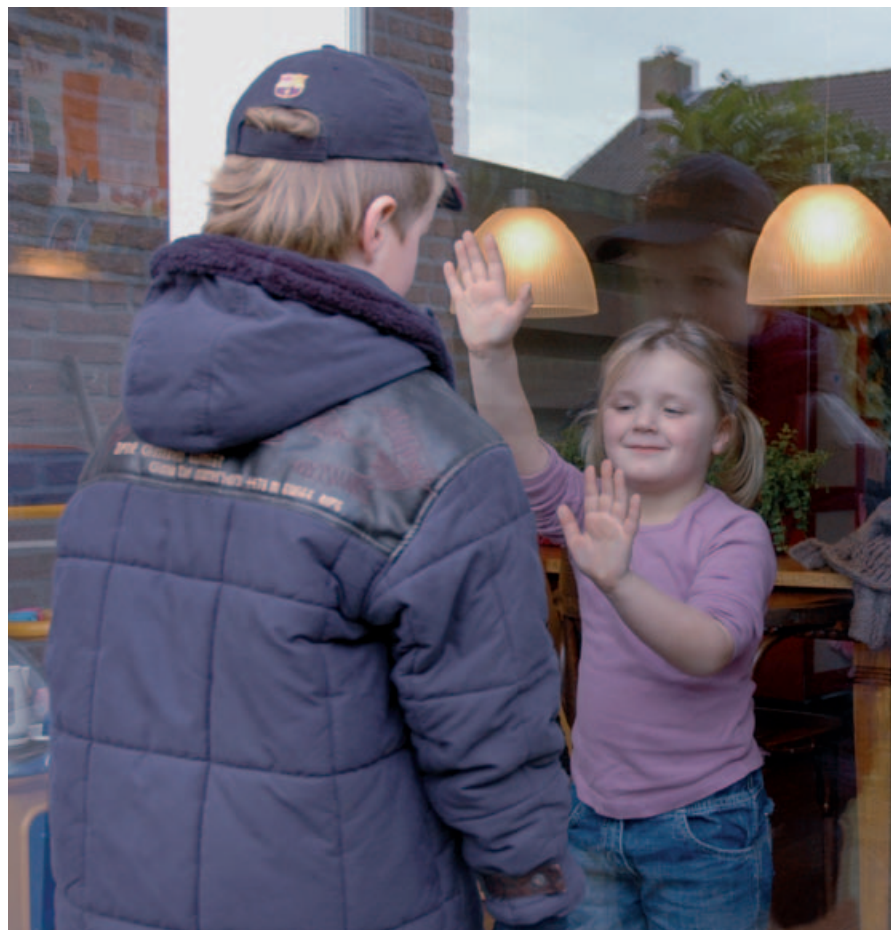
▲ Letselwerend glas helaas niet als standaard, maar nog steeds als optie.

De afgelopen maand ben ik reeds bij twee projecten betrokken geweest waarbij voor soortgelijke situaties het toepassen van letselwerend glas niet als standaard, maar nog steeds als een optie (met meerkosten) werd gepresenteerd. Een zorgelijke situatie waarin verandering moet komen. Dit in tegenstelling tot de utiliteitsbouw waar doorgaans voor soortgelijke situaties standaard veiligheidsglas wordt toegepast.
